難波田城の全貌

戦後アメリカ軍が撮影した航空写真から難波田城の 在りし日の姿をひもとく

Ver.8.04

(令和7年5月25日改訂)

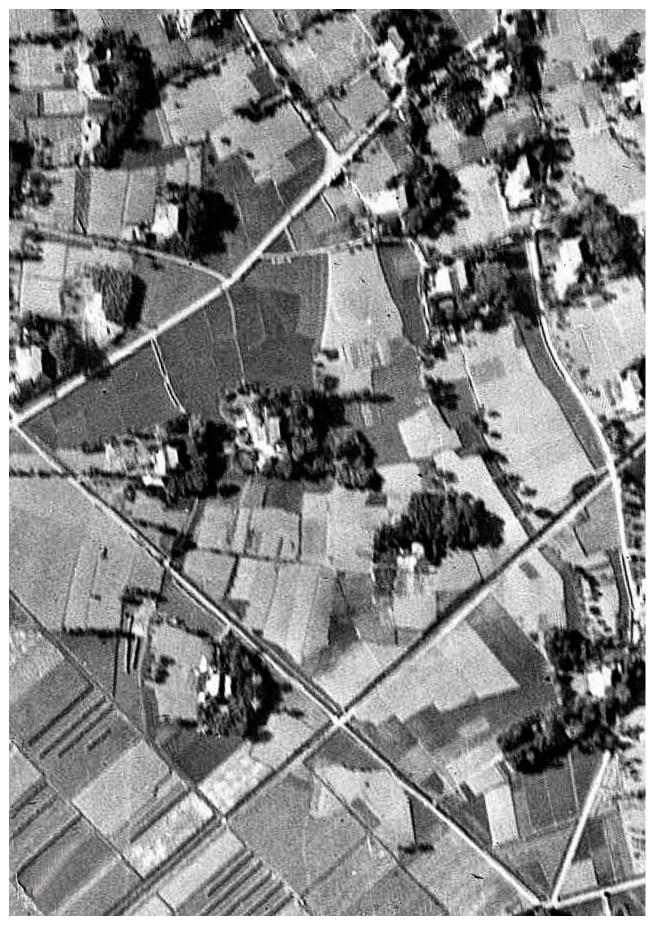
写真 2 昭和22年に撮影された航空写真の一つ。二ノ丸や本丸を取り囲む曲輪や堀の様子がわかる。

航空写真について(P4 写真2参照)

国土地理院のアーカイブに保存されている航空写真の中で、 難波田城が鮮明に写ったものは、昭和22年11月8日に撮影され た「N3-USA-R524-No1-60」と「N3-USA-R524-No1-61」の 2 点が最古と思われる。

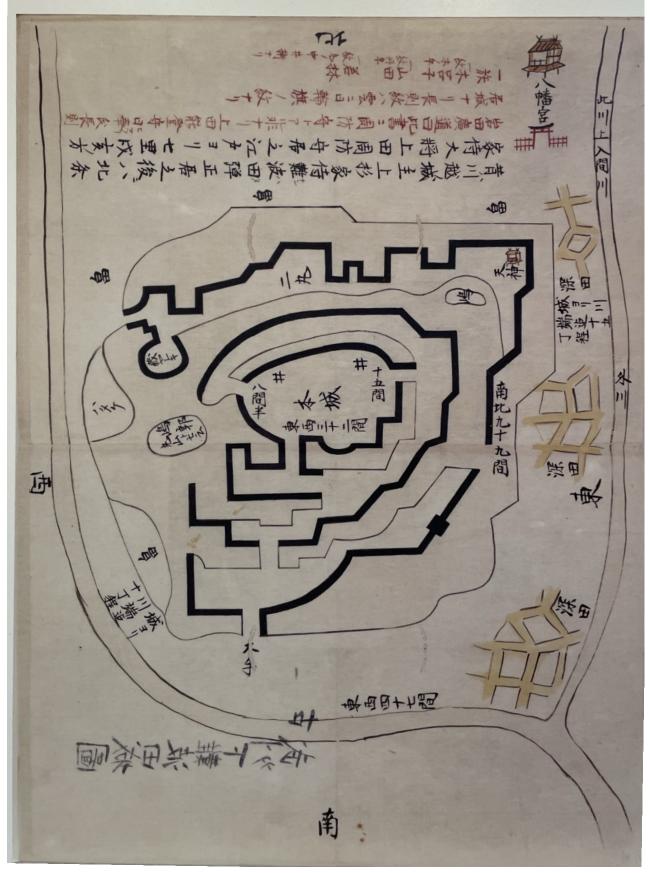
図1 複数存在する江戸時代前期に描かれた難波田城図の一つ(難波田城資料館)。

改めて、江戸前期に描かれた絵図 (P5図1参照) を見ると、 外堀には幅があって岸は直線的に描かれていることがわかる。

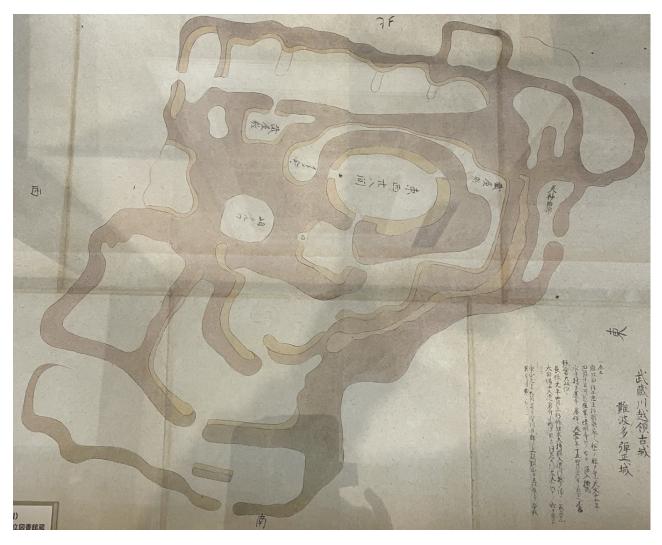
図2 幕末に描かれた難波田城図 追手門の外に馬出しが描かれている (難波田城資料館)。

また、城郭の東側にある奥から続く細長い防塁は、幕末に描かれた絵図 (P6図2参照) にしか描かれていないため、その実在を疑ったが今回の検証でこれも主な目的は目隠しで、黄色のラインのように蛇行させることで城の中が見渡せないことがわかった。このように奥から続く細長い形の防塁にしたのは、天神曲輪からも城内を見えないようにしていた (後出「天神社について」で解説。) ことや、南東部分は外堀の幅が狭いので防衛のためにも必要だったこと、そして堀の水の循環を考慮してのことと考えられる (全体のレイアウトはP32の検証結果に基づく推定復元図を参照)。

因みに、幕末に描かれた絵図 (P6図2参照) では、北側の 堀は風化によってその幅がかなり狭くなっているが、おそらく この線に沿って今日の道路がつくられたため、写真のように堀 (痕跡) の幅が狭くなってしまったのだろう。

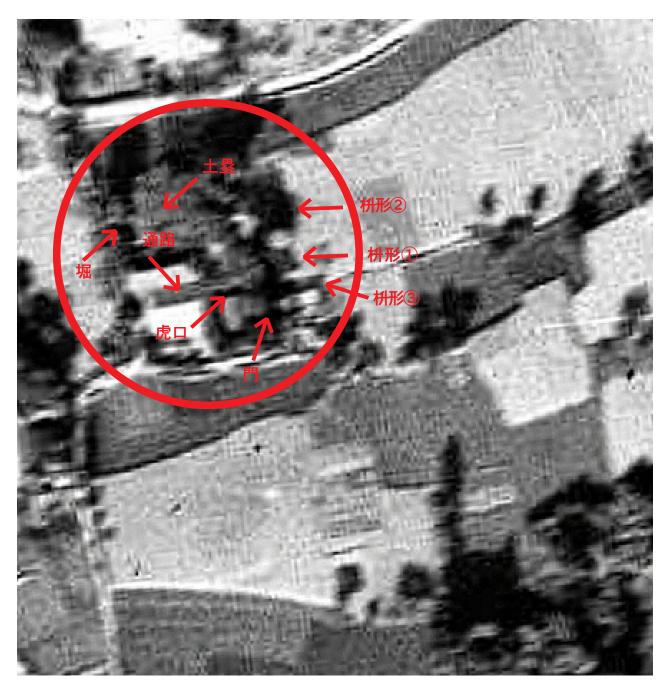
写真 3 搦手の写真 保存状態が極めて良く防御の仕組みもわかる。搦手門(虎口)を入ると枡形①があり、右に向かうと第二の門がある。左に向かうと枡形②があるが行き止まりに見える。これまで、搦手門(虎口)を入ったところが蔵屋敷のあった場所と推定されていたが誤りのようである。 ※ 搦手付近については後日再検証をおこなった。詳細はP20に記載している。

搦手について (P8 写真3参照)

搦手の保存状態は極めて良好で仕組みがよくわかる。以前に 発掘調査が行われた可能性もあるが搦手門(虎口)内外の様子 が航空写真で確認できたことは思いもよらない幸運である。

搦手の堀は、鉤の手に曲がり横矢掛かりになっていて、虎口は内枡形虎口で内外を結ぶ通路は地面より低く掘られており、一気に大勢の敵が攻め込めないようになっていた。城内の枡形も同様に低く掘り込まれていて、敵が侵入した際にはここで多方向の高い位置から攻撃する仕掛けになっていた。

虎口から城内に入り、右に行くと第二の門があり、ここを抜けて左に行くと二ノ丸の奥や蔵屋敷に通じていたようだ。

また、虎口から城内に入る通路は、意図的に左に向けられて

おり、その先には第三の門があり、門を抜けると枡形2があるが、そこは行き止まりのように見受けられことからこの左方向は罠だったことも考えられる。豊臣秀吉の小田原征伐の時に敵の侵入を警戒して意図的にこの辺りを水没させて、そのまま廃城となった可能性もある。複数現存する江戸時代に描かれた難波田城図は、いずれもこの付近がくびれたように描かれているのはそのためかもしれない。

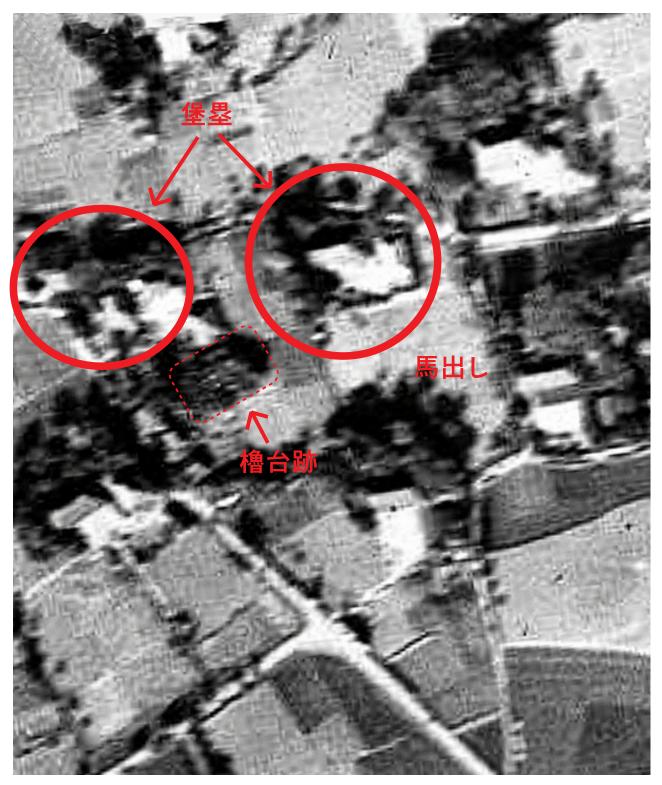
写真 4 搦手門(虎口)の外には馬出しがあり、その直ぐ近くに堡塁の痕跡が二箇所確認できる。 ※ 堡塁については後日再検証をおこなった。詳細はP21に記載している。

- ※ 破線囲みの櫓台跡についてはP23で解説する。

堡塁について (P9 写真 4 参照)

堡塁と考えられる二つの遺構(痕跡)は、写真左側のものは 縄張り北西端に位置する三叉路の交差点にあり、近くに存在し た櫓を守ることや川越方面からの敵に備えたものと考えられる。 また、写真右側のものは馬出しが道路と接する位置にあるため、 一般的な馬出しに付随する堀や土塁の役割に相当するものと考 えられる。

なお、これらの遺構(痕跡)については夫々の場所に屋根が 写っていたことから後日再検証をおこなった。

その結果は、それらが城の防衛上重要な位置にあり、道路沿いに土塁と見られるものが写っていて当時の面影を残す特徴的な区画になっていることから、そこに堡塁があったという見解に相違はないが、それ以上の事は発掘でしか確認できないため、遺構ではなく痕跡とした。

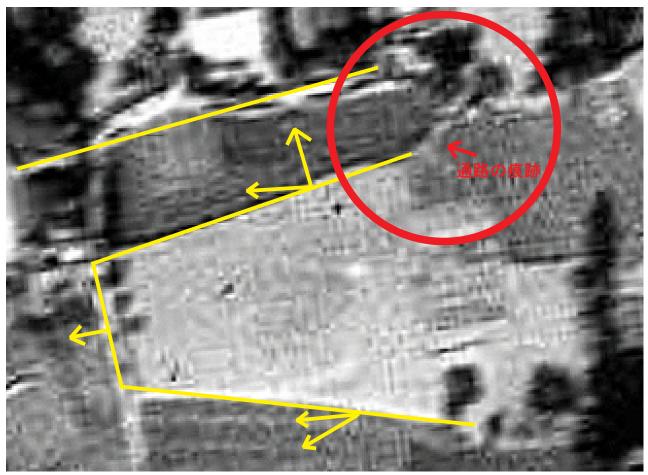
写真 5 蔵屋敷があった場所と考えられる扇形の土地。通路の痕跡があり難波田城図とも符合する。堀のあった場所が縞模様になっていることから障子堀だった可能性がある。黄色のラインについてはP17 の本文で解説する。

蔵屋敷について(P10 写真5、6参照)

これまで蔵屋敷は、搦手虎口を入ったところにあったと考えられていたが、虎口の内側は厳重な防御の仕組みがあり、蔵屋敷を建てるスペースが無い事はご理解いただけたかと思う。そうなると、その場所は必然的に特徴的な扇形の土地が有力候補地となる(以下蔵屋敷曲輪と仮称する。)。その裏付けとして二ノ丸とその土地を繋ぐ通路の痕跡も写真で確認でき、城絵図とも符合する。他に該当する場所が見当たらない事から、ここが蔵屋敷のあった場所と断定できる。

また、その周囲の堀のあった場所に縞模様が浮き出ていることから、小田原北条氏の城でよく用いられた障子堀の可能性があり、もしそうであれば重要な施設が存在したことの証となる。

写真の黄色の線を見ていただくと二ノ丸の搦手付近と蔵屋 敷曲輪の長辺が平行しており、もし搦手に敵が攻め寄せても 堀を挟んで蔵屋敷曲輪側からも反撃可能で、二ノ丸と合わせ て多方向から挟み撃ちできたことがわかる。

また、敵が西側の堀を越えて蔵屋敷曲輪を攻めようとしても、扇形は死角が無く短辺だけでなく長辺からも警戒できることや、敵からは奥行を感じさせる弓なりの長辺と短辺が一緒に見えることで実際より大きく錯覚させて、さらに背景にある複数の曲輪が重なって奥が見えないことで、怖心を抱かせて戦意を喪失させる狙いがあったものと考えられる。つまり、偶然や美意識からではなく、実戦に備えた無駄の無いレイアウトであって、盤石の備えだったことがわかる。

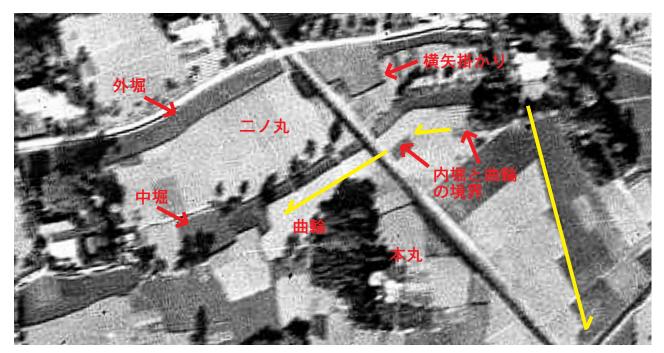
写真7 城の北側は、二ノ丸と曲輪が並行していて外堀と中堀の様子もわかる。各所に横矢掛かりがあり城 絵図とも一致する。曲輪と内堀の境界も一部わかる。黄色のラインは曲輪の輪郭を示したもの。

写真7の「内堀と曲輪の境界を示す痕跡」として現れている 各四角形の上に、左に向けて延長線(黄色の線)を引くと曲輪 の北側の形がわかり、また、曲輪の右端から斜め下の先端の尖 った部分に向けて線(黄色の線)を引くと曲輪の東側がイメー ジできる。

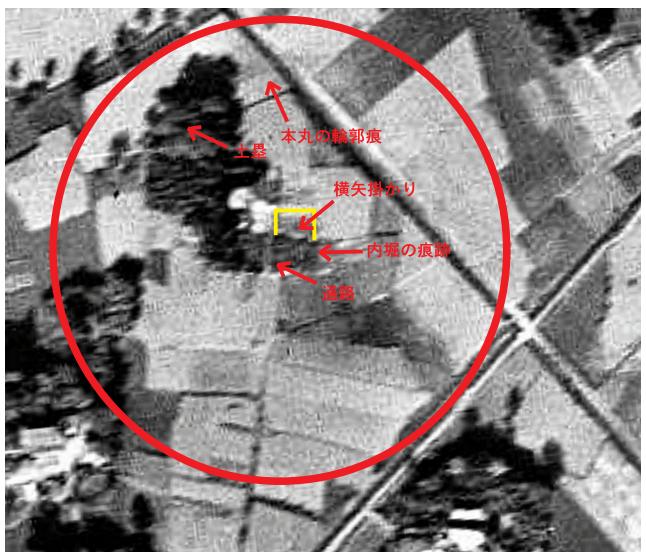
写真 8 〇で囲んだ部分の中心から上は本丸があった場所。本丸は左の一部を残し殆ど失われているが、輪郭の痕跡が薄らと浮かび上がっていることがわかる。中央の色の濃い部分は内堀の痕跡で、本丸と曲輪を結ぶ通路の痕跡が確認でき、本丸側は横矢掛かりになっていたこともわかる。

本丸(写真8)は、左上部の木が茂った場所以外は失われているが、輪郭が薄らと丸く浮き出て見える。これは、地中に基礎部分が残っているために現れたソイルマークと考えられる。中央の色の濃い部分は、本丸の南端と内堀の痕跡で、本丸と曲輪を結ぶ通路の痕跡があり本丸の横矢掛かりも見える。これらのことから、本丸は栗の実のような形状だったことがわかる。

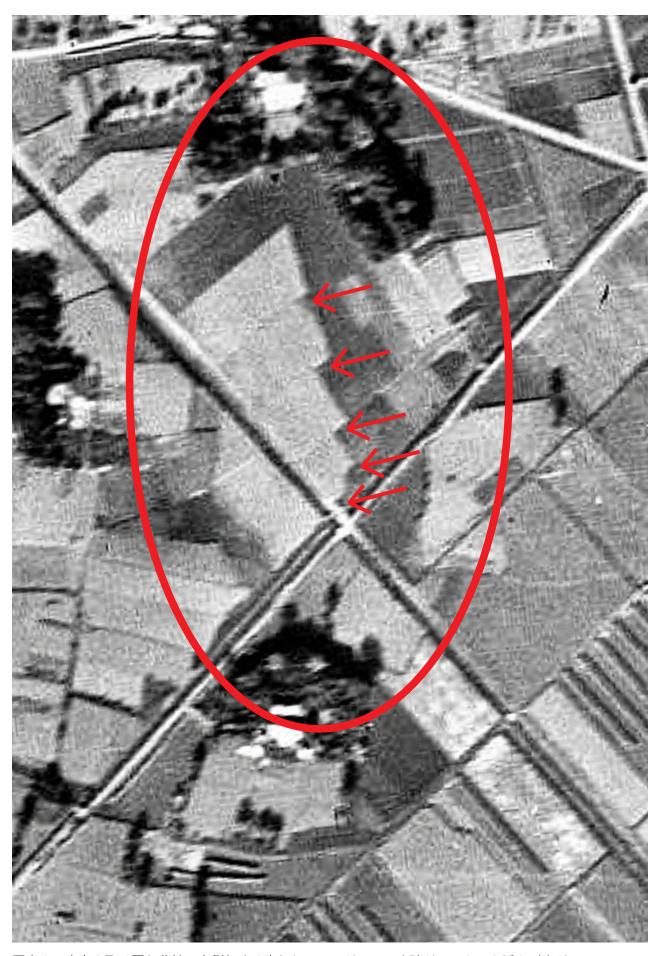
写真 9 本丸を取り囲む曲輪の東側部分は失われているが、その痕跡がハッキリと浮かび上がっている。 ギザギザの部分(赤い矢印)は横矢掛かりの痕跡と考えられ、城の絵図とも符合する。

本丸と二ノ丸の間にある同心円状の曲輪の東側は失われているが、曲輪のあったた位置に見えるギザギザは、「農地の区画によるもの」との意見があるものの、削平されて農地と化しても曲輪の基礎部分は地中に残っている可能性が高く、横矢掛かりの痕跡(ソイルマーク)と考えるのが妥当だろう(写真 9)。

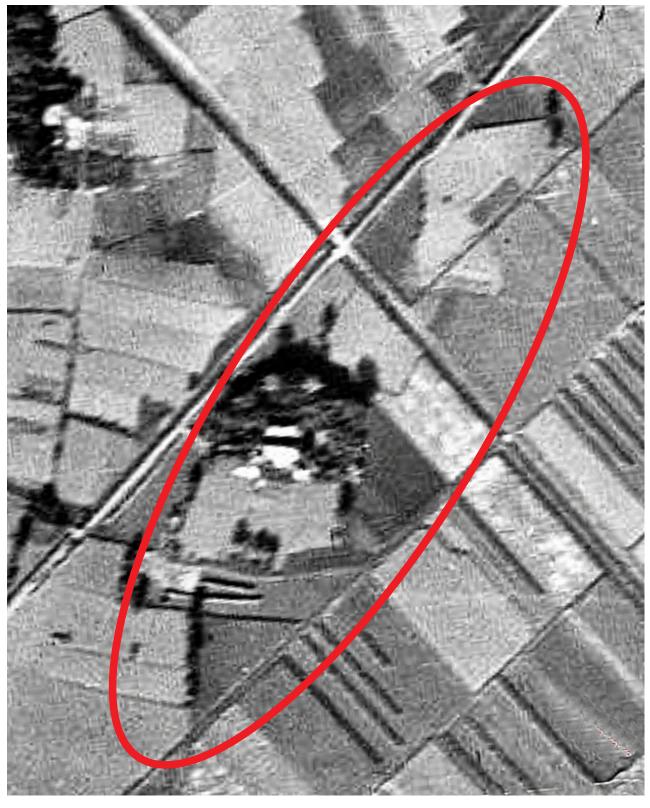
写真10 外堀と湿地帯を仕切るかつての堤。湿地帯側の各所に横矢掛かりが配置されており、堤そのものが 堀に水を溜める目的のために人工的に造られたことが窺える。

堤について (P13 写真10参照)

この写真が撮影された時点で、外堀と湿地帯を仕切るかつての堤は削平されて農地と化しているが、地中に残った基礎部分の影響で築城当時の姿が浮き出ている。この幾何学模様は自然によるものではなく人工的なものであることは容易に想像がつく。このように造成したのは、湿地帯からの攻撃や堤が破壊されて堀の水が抜かれないように守る目的で、多方向から反撃できる横矢掛かりにしたものと考えられる。

そもそもが、この堤は自然に形成されたものではなく築城の時に堀に水を溜める目的で人工的に造ったものと思われ、写真に横矢掛かりなど当時の姿がそのままソイルマークとなって浮き出て見えているのは、丁寧な基礎工事が成されたためであり人工的に造った証でもある。今となっては定かではないが、民家の建っている場所はうず高くなっていることから、元々は堡塁のような施設があったことも考えられる。

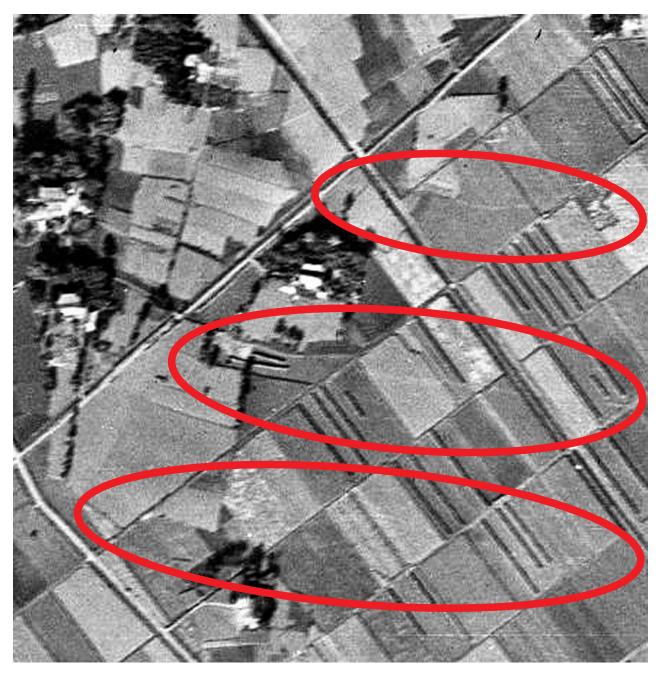
写真11 堤の湿地帯側には水が流れた痕跡(白く筋になった部分)が等間隔に三箇所見られ、この辺りで堀 の水を排出していたことがわかる。その排水は農業用水として耕作にも利用されていたと思われる。

水路の存在(P14 写真11参照)

堀は、一定の水位を保つことや澱みを防ぐために排水機能は 必須である。堤の湿地帯側(右側)には等間隔に三箇所の水が 流れた痕跡(白い筋)が見られることから夫々の位置に排水路 があったことがわかる。また、それが同じ方向に長く伸びてい ることから用水路として耕作に使用されていたことが窺える。

堤の湿地帯側にある水田は、写真が撮られた時点(1947年)で土地改良で整然と区画整理が成されていて、それ以前の風景とは違っているはずだが、用水路の痕跡だけが区画を無視して斜めに横切っている。

これは、廃城後も堀が溜池として機能し続け、恐らく数百年間同じ位置に用水路が存在し長い年月を経て蓄積された堆積物やミネラル分によって、そこだけ土の色が変化したり土壌の成分や硬さが他と異なり耕作物の生育度合に差が出て、このように見えているものと考えられる。海外の話だが穀倉地帯を撮影した航空写真に、地中に埋没した古代の道路が区画を無視して麦畑に一直線に浮かび上がって写った、クロップマーク(作物痕)の典型的な事例があり、これと似た現象である。

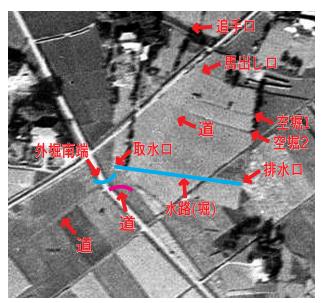
写真 1 城郭の南側付近

から東方向(写真右方向)の湿地帯に向かって真っ直ぐ水路があり、実質上そこが縄張りの南端であることがわかった。

また、追手の馬出し口から縄 張りの外に向かって真っ直ぐな 道があり、堀の南端付近でS字 状に曲り南西方向へと続いてい たこともわかった。

興味深いのは、城下であるにも 関わらず道は枡形(鉤の手に曲がった道)でなく、馬出し口から堀 の南端まで真っ直ぐ直線的に伸び ていて、その間に道を東西に横切 る複数の空堀があったことである。 この辺りは、宿という字名が残

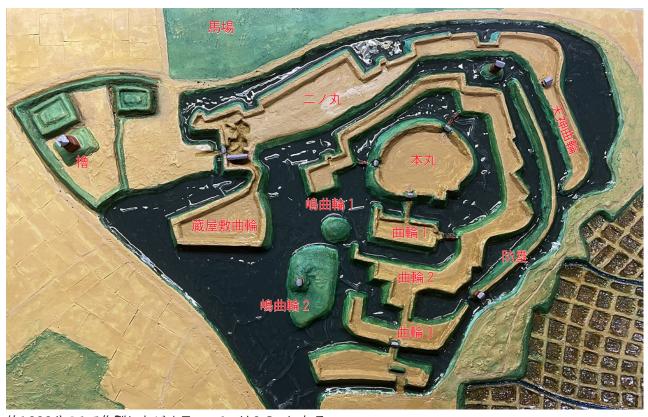
約1200分の1で作製したジオラマ。1mは0.8mmになる。

前頁のジオラマ写真からわかるように、見る角度によっては 蔵屋敷曲輪と嶋曲輪の間から奥にある本丸まで見えてしまう。 また、東側の細長い防塁も同じように隙間から天神曲輪の奥ま で見えてしまう。その理由は、ジオラマの制作において曲輪の 形状や配置が実在したものと違っているからと思われる。

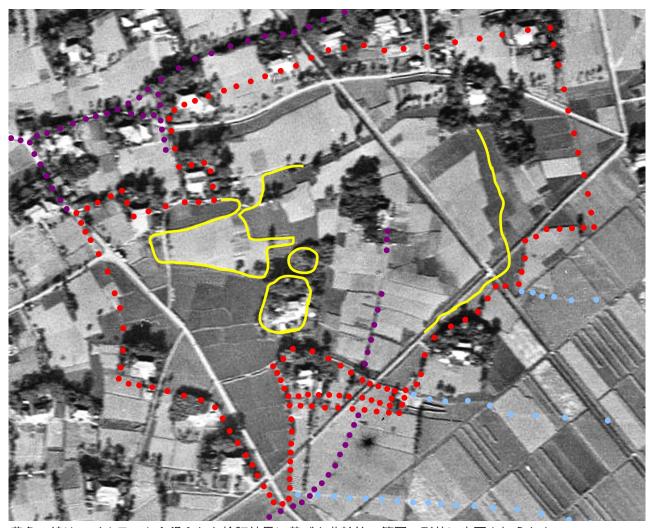
黄色い線は、ジオラマから得られた検証結果に基づき曲輪等の範囲や形状に変更を加えたもの。 赤い点は、城絵図や写真に写る痕跡などを頼りに外堀の範囲を推定したもの。 紫の点は、当時の道路の一部を推定したもの。水色の点は、水路の痕跡。

蔵屋敷曲輪とその隣に並ぶ二つの嶋曲輪及び曲輪2の左側に ある細長い障壁は、相互に目隠しの役割をはたしていたことが 判明した。写真に印した黄色い線のように推定範囲を修正する と西側の様々な角度から城郭の中心を眺めて見ても、これらが 障害となって奥まで見渡すことができない。

そこで、絵図を参考に、それらしい痕跡や手がかりを探して 推定範囲に赤い点で印をつけた。これらを線で結ぶと、往時の 外堀に近い輪郭が浮かんでくる。さらに東側や西側についても 同様に検証してみた。こちらも外堀の幅はあるものの、やはり 今日の道路とはかなり違いがあって、ここに示した推定範囲の 方が、かつての輪郭に近いと思われる。

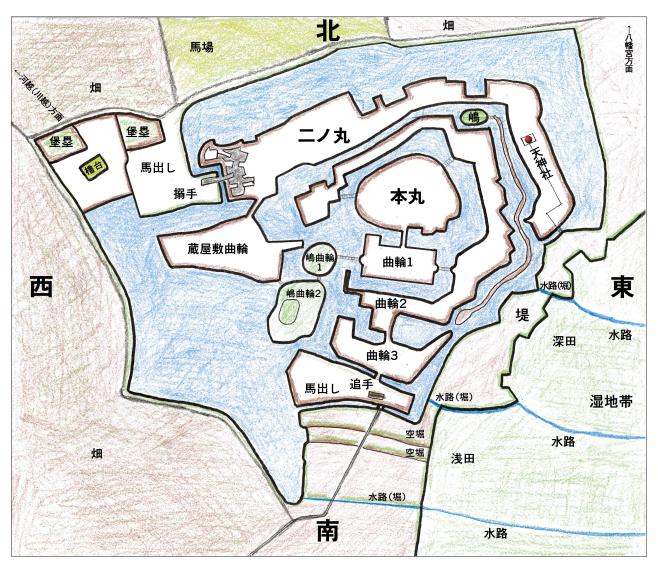
検証結果に基づく推定復元図

先人の方々による記録の甲斐あって、現時点においては廃城以来最も実物に近い絵図が再現できた。 この絵図から蔵屋敷曲輪や二つの嶋曲輪、曲輪2左側の障壁は、相互に目隠しの役割を果たしており、東側 の細長い蛇行した防塁も目隠しや障壁の役割を果たしていたことがわかる。
