難波田城の謎に迫る！

戦後アメリカ軍が撮影した航空写真から難波田城の
知られざる真相をさぐる

岡野 敦

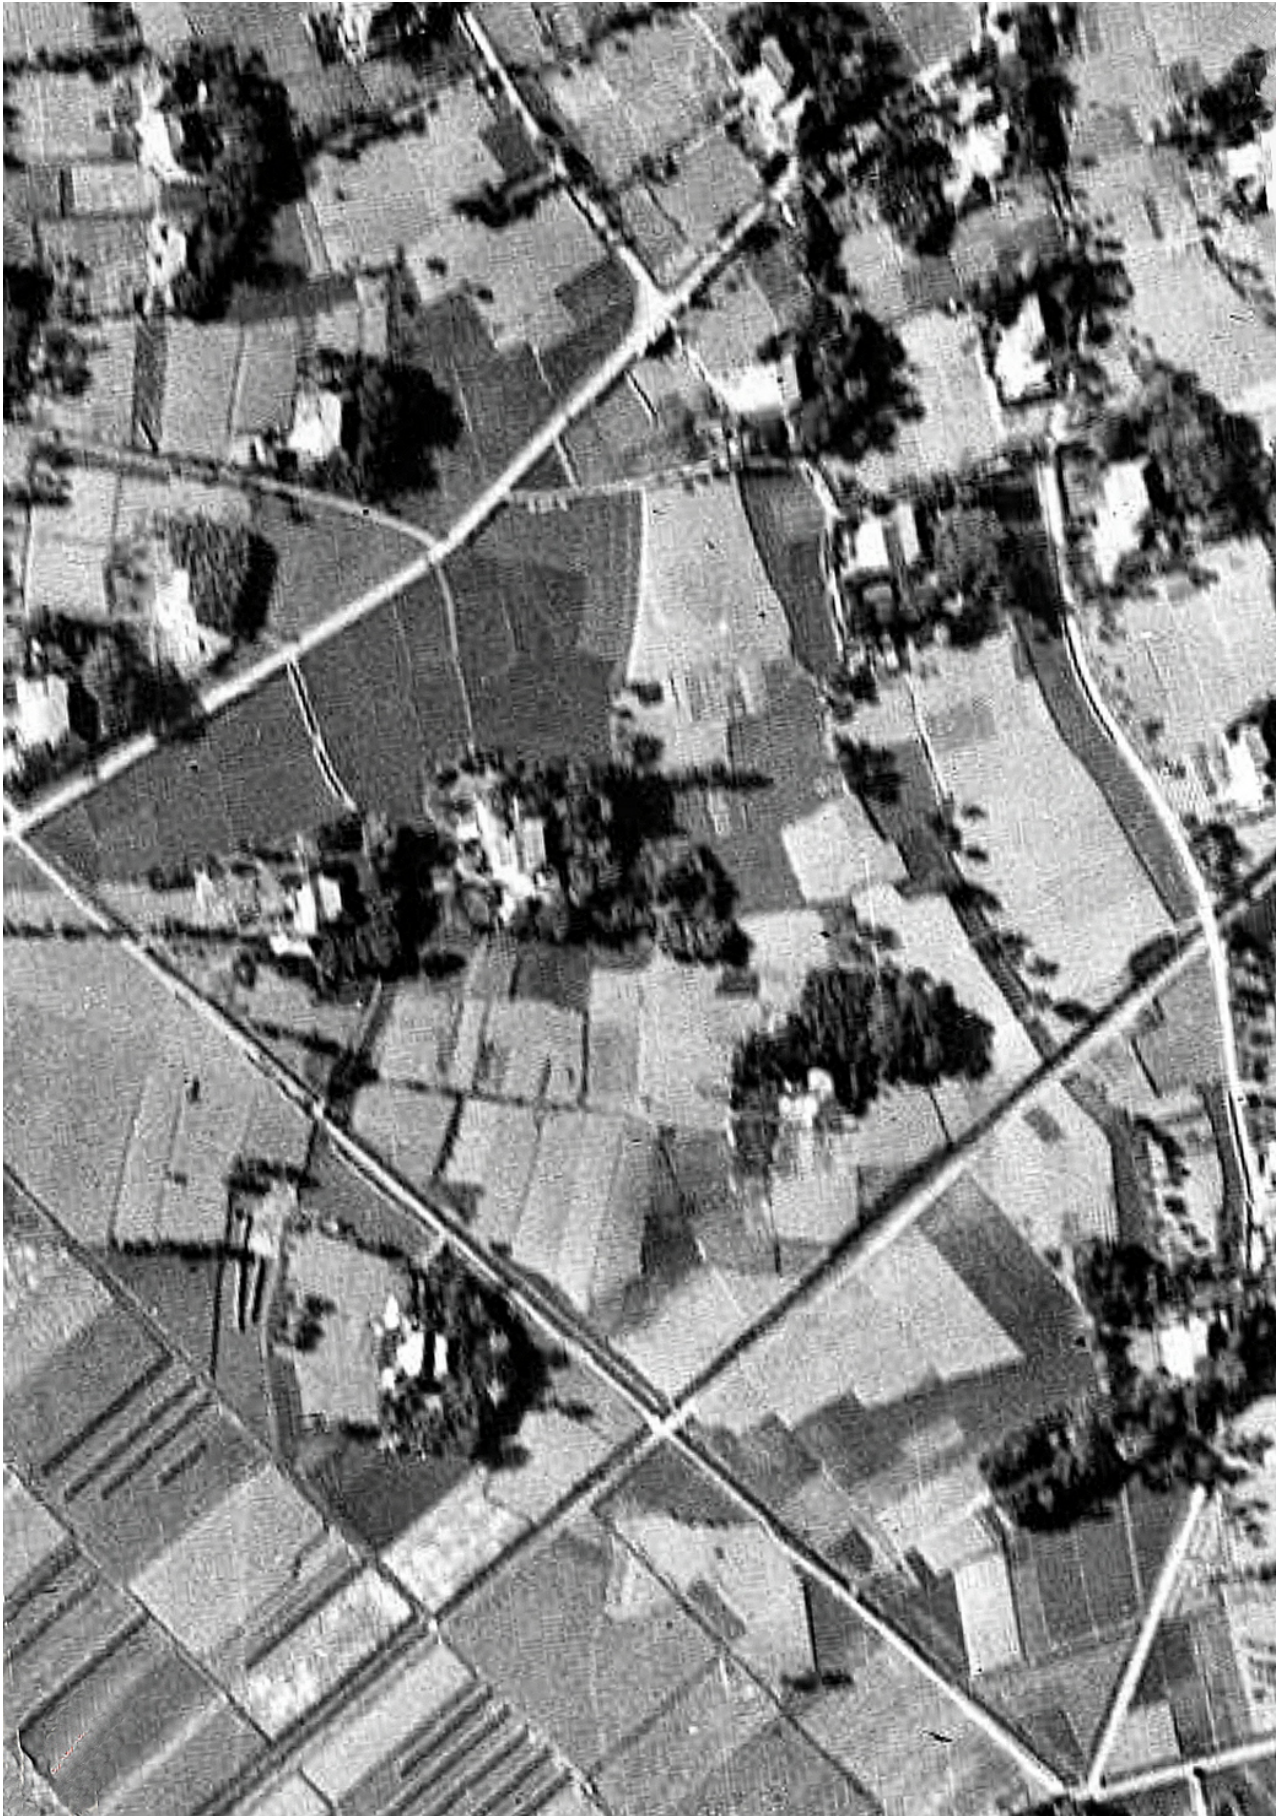
写真2 昭和22年に撮影された航空写真。二ノ丸や本丸を取り囲む曲輪や堀の様子がわかる。

航空写真について（写真 2 参照）

国土地理院のアーカイブに保存されている航空写真の中で、難波田城がしっかり写ったものは、昭和22年11月8日に撮影された「N3-USA-R524-No1-60」と「N3-USA-R524-No1-61」の2点が最古と思われる。

今回入手した写真は、解像度 400dpi だが、有料（3,464円）で、高解像度 12000dpi のものも購入可能である。

いずれにしても、この2点の航空写真は難波田城を未来に伝える資料として、難波田城図にも匹敵する貴重なレガシーになることは間違いない。

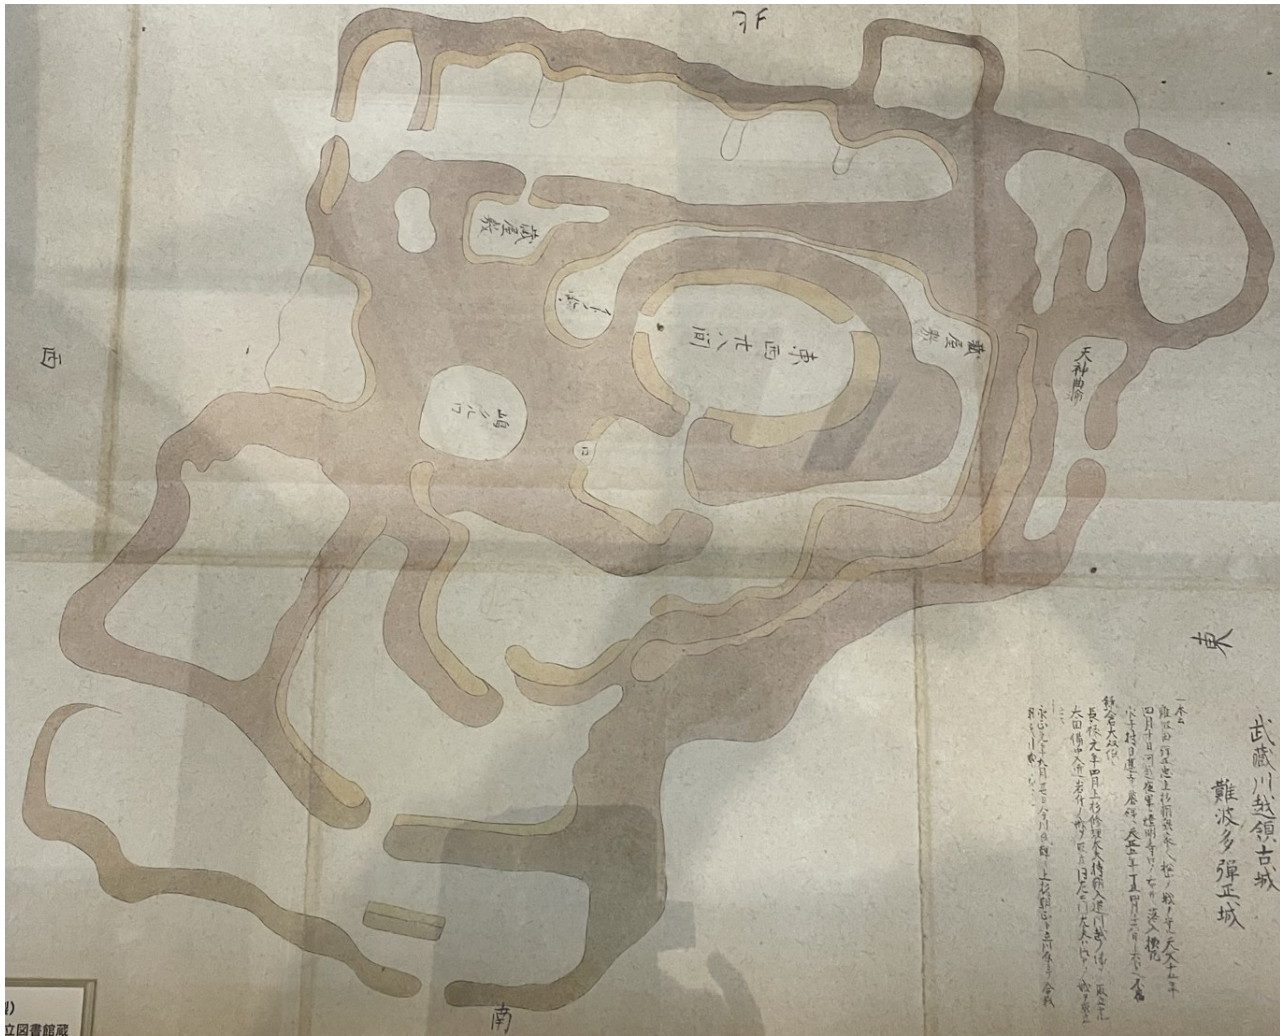
図2 幕末に描かれた難波田城図 追手門の外に馬出しが描かれている（難波田城資料館）。

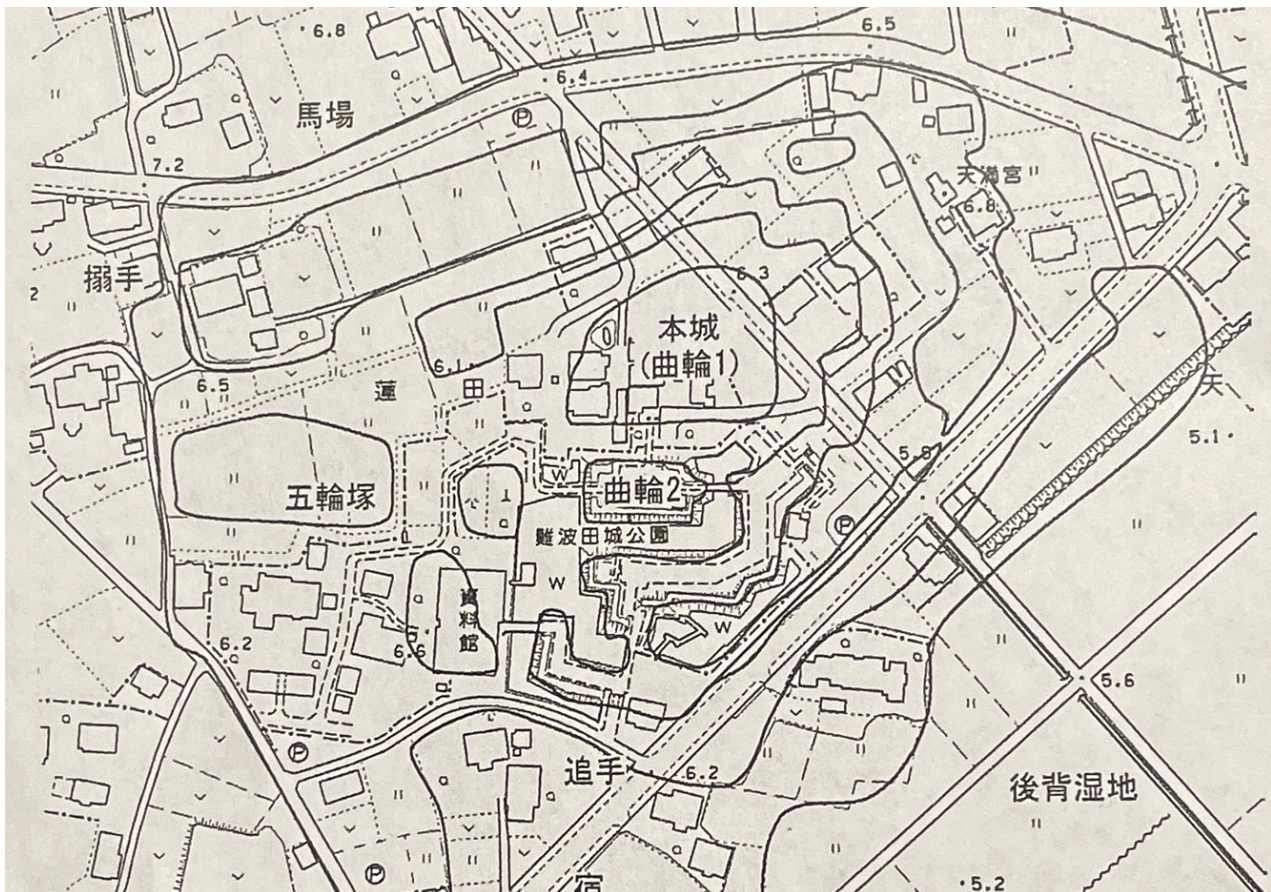
図4 難波田城資料館開館20周年記念 令和3年春季企画展刊行物「難波田氏とその時代」に掲載された難波田城跡縄張り推定復元図。

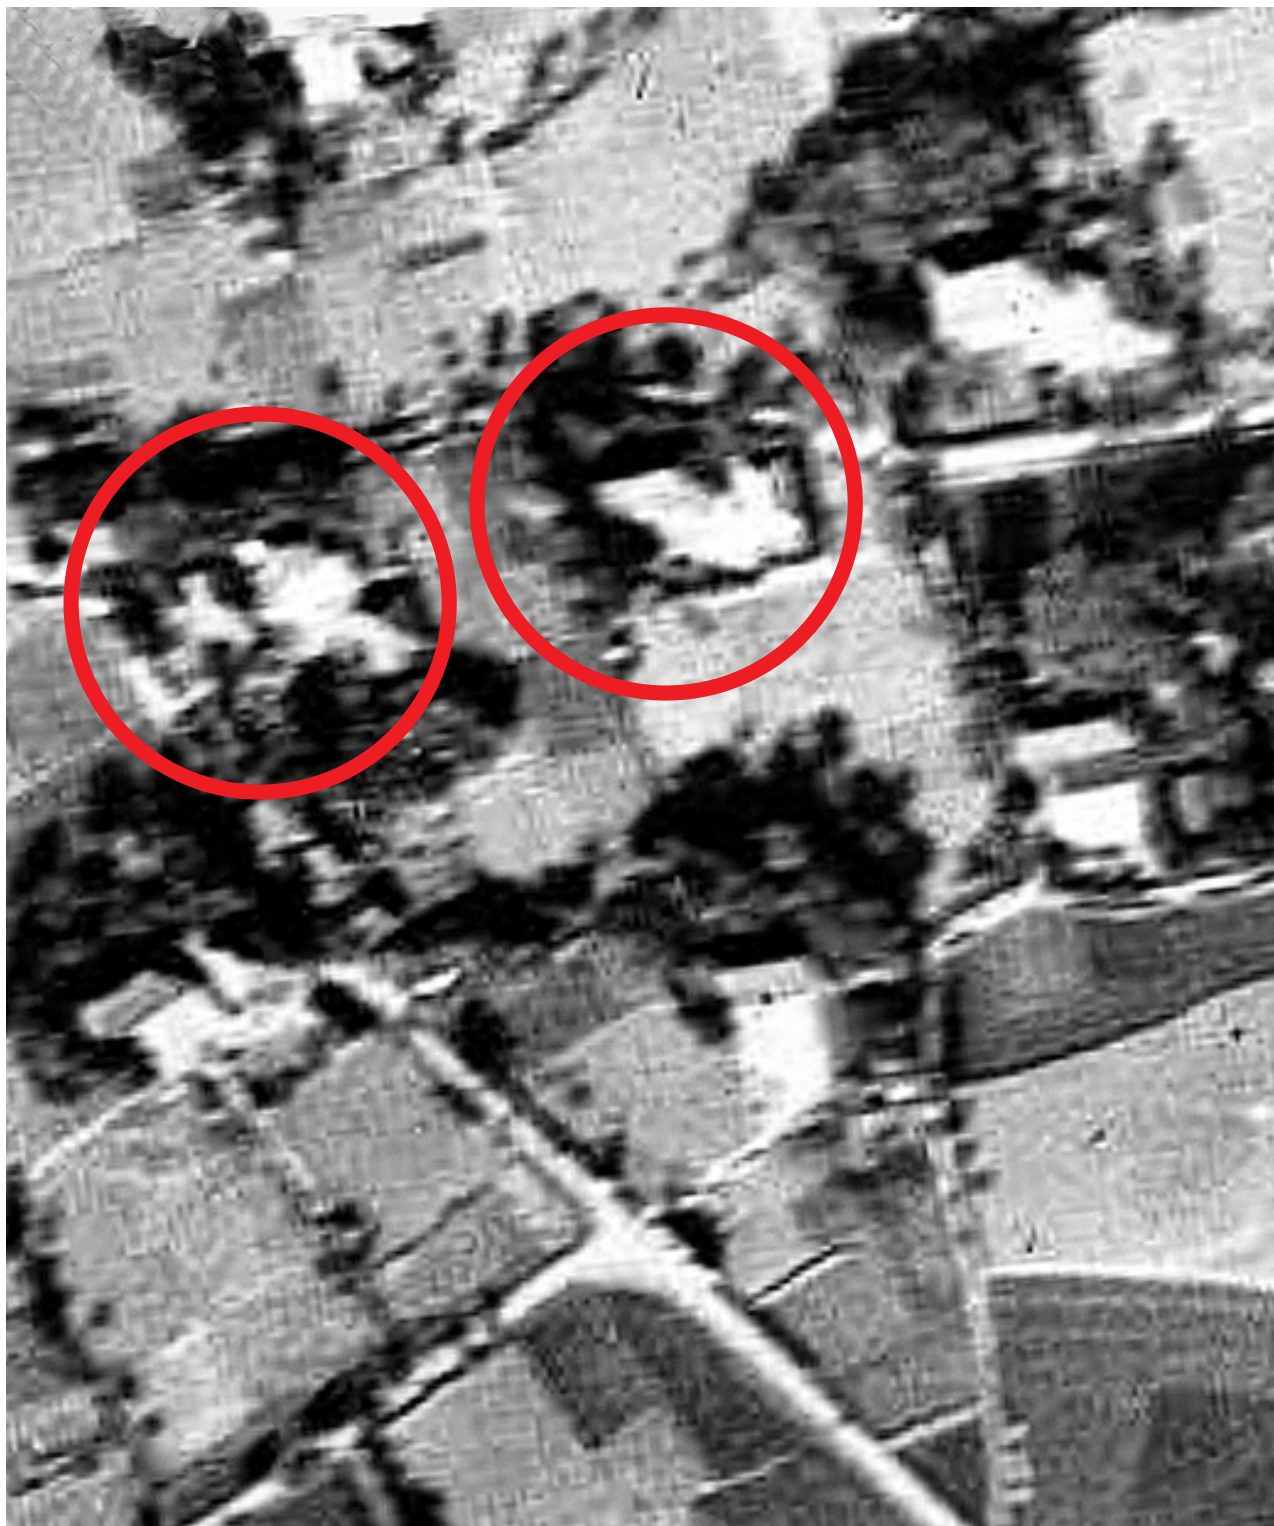
写真4 搦手の外には馬出しがあり、その直ぐ近くに防御のための堡塁と思われる遺構が2箇所確認できる。

堡塁について（写真4参照）

これまで、堡塁の存在は知られていなかったように思う。この堡塁は、右側のものは道路と馬出しの接するところにあり、左側のものは、三叉路の交差点に位置することから、いずれも通行人の監視や検問など城の警備や守備のために造られたものだろう。

因みに、搦手の道路を隔てた向かい側にある構築物も同じように見えるが、2点の写真を見比べると民家のようなものである。北側に防風林があるか無いかも判別ポイントになる。

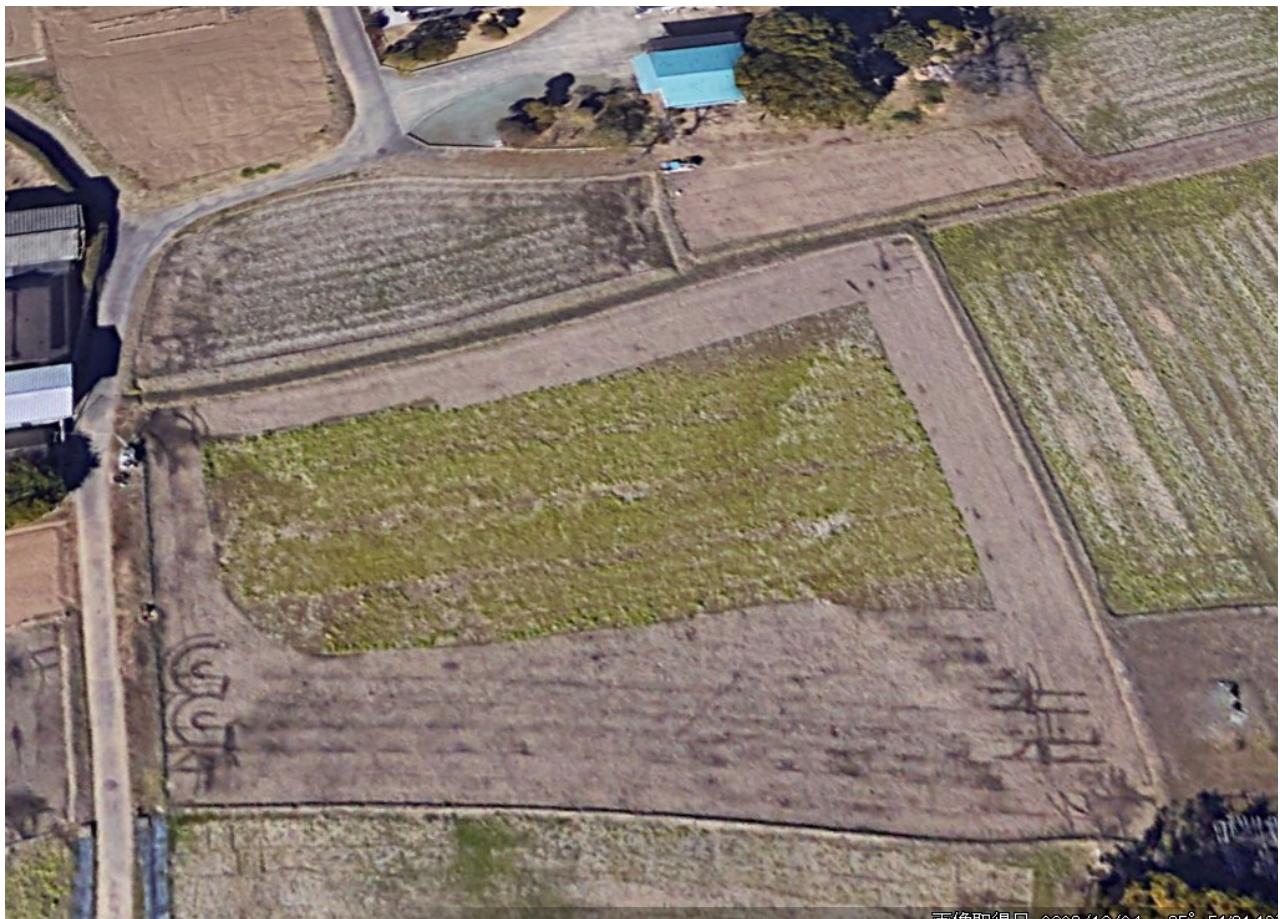
写真6 現在も残る扇型の土地（Google Earth より）。

蔵屋敷は、これまで言い伝えで搦手門を入ったところにあったと推定されていたが、写真で見る限りそのようなスペースは無く、そうなるとその場所は必然的に特徴的な扇型をした土地が有力候補地となる。その裏付けとして二ノ丸と繋がる通路の痕跡が写真でも確認でき、難波田城図とも符合する。また、その周囲の堀のあった場所が縞模様になっていることから、小田原北条氏の城でよく用いられた障子堀の可能性があり、もしそうであれば重要な施設が存在したことの証となる。

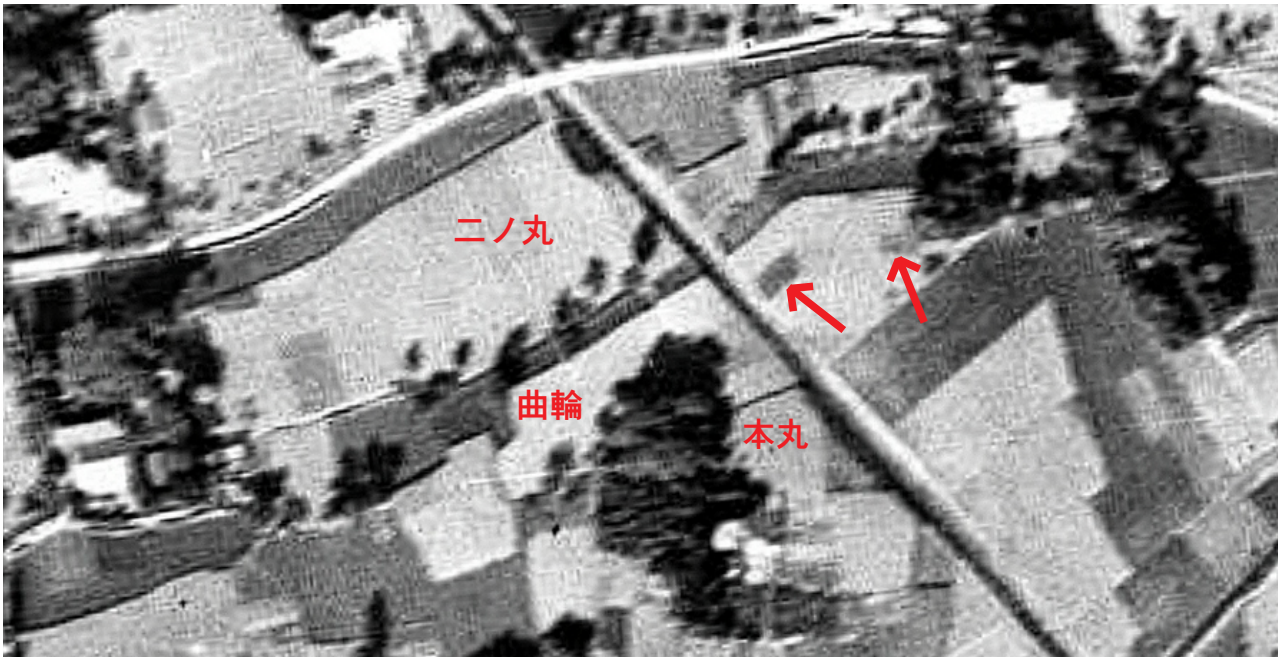
写真7 城の北側は、二ノ丸と曲輪が並行しており堀の様子も良くわかる。各所に横矢掛かりも残されており難波田城図ともほぼ一致する。矢印は内堀の痕跡。

写真7の矢印は内堀の痕跡で曲輪の細さがわかる（写真7）。

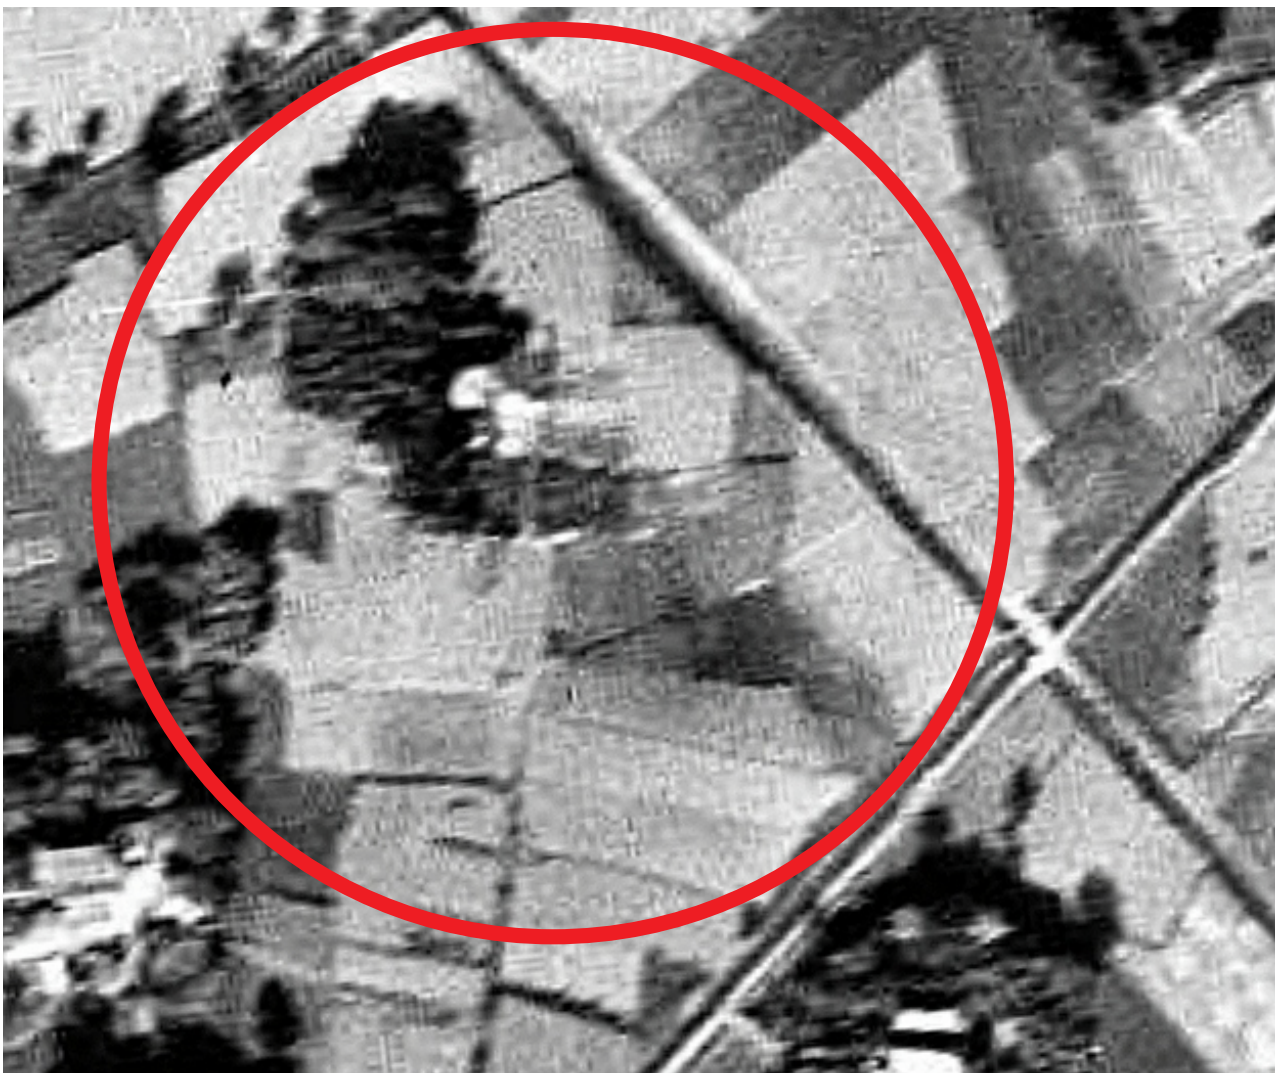
写真8 ○で囲んだ部分は、本丸があった場所。殆ど失われているが、薄らと丸く本丸全体の痕跡が浮かび上がっていることが確認できる。

本丸は、殆ど失われているが、その輪郭がぼんやりと浮かんで見える。中央の色が濃くなっている部分は内堀の跡で橋か通路の痕跡が見える（写真8）。

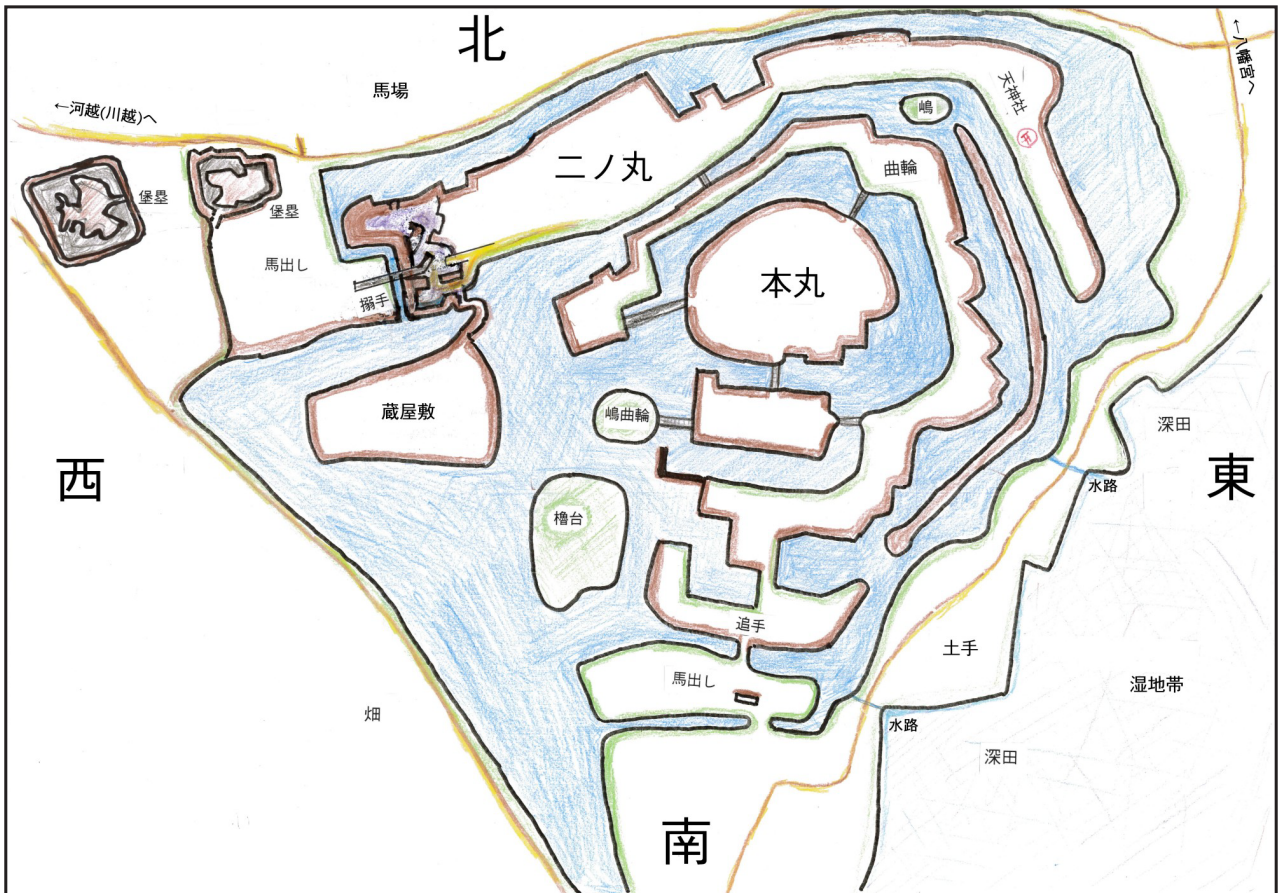
付録 難波田城城郭推定図

発掘及び航空写真により明らかになった部分と江戸時代に描かれた図などを参考に復元した城郭図。
